Zámek Český Krumlov.
Znovu objevená odvrácená
druhá tvář monumentální,
památky. Severní průčelí
Horního hradu po
celkovém dokončení
restaurátorské obnovy

RESTAUROVÁNÍ SEVERNÍHO PRŮČELÍ ČESKOKRUMLOVSKÉHO HORNÍHO HRADU

CONSERVATION OF THE NORTH FACADE OF THE UPPER CASTLE IN ČESKÝ KRUMLOV

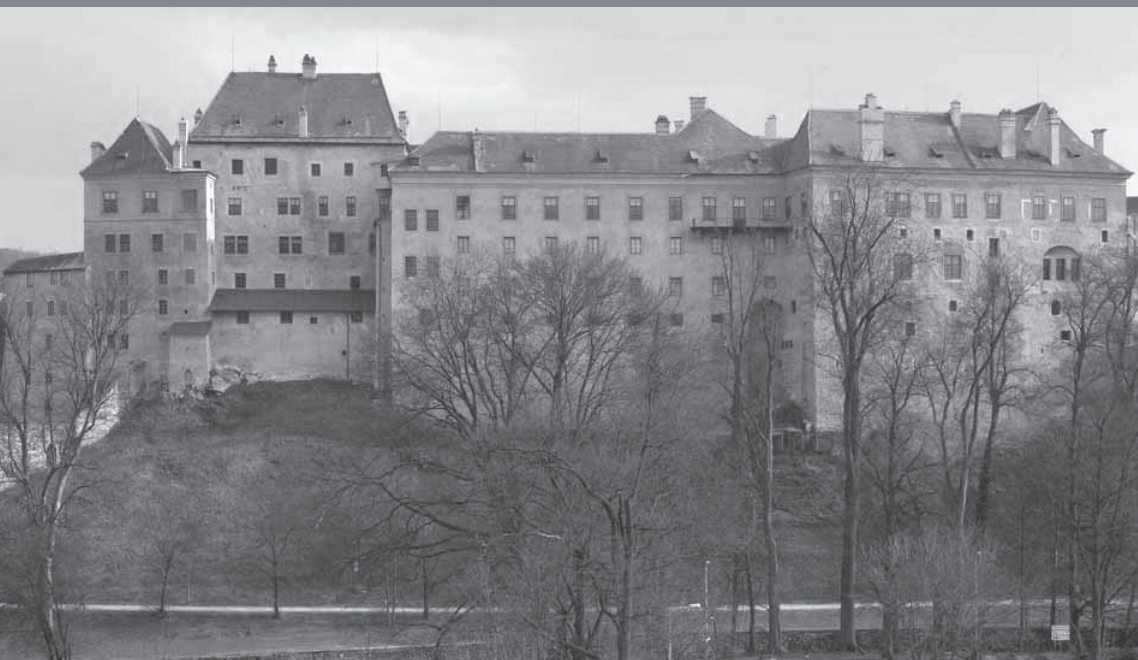
The palace in Český
Krumlov: the newly
discovered opposite
side of this monumental
landmark. The north
facade of the Upper Castle
after the full completion
of conservation work

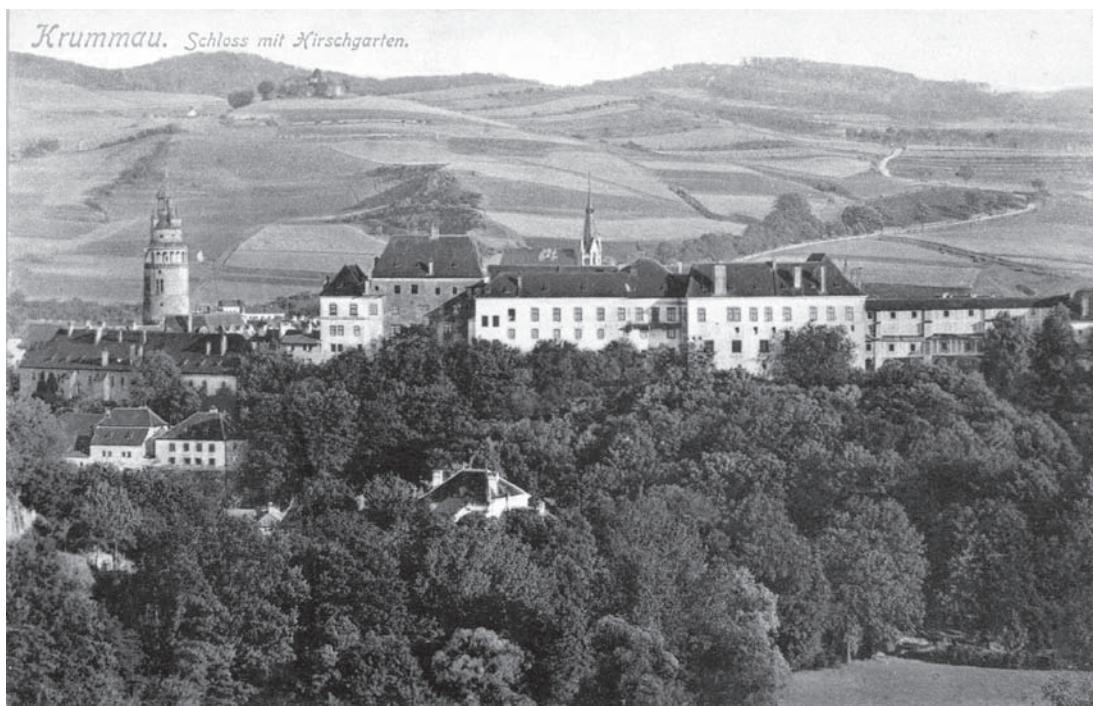
Zámek Český Krumlov,
severní průčelí Horního
hradu na kolorované
fotografii J. Seidela
z roku 1909

Palace in Český Krumlov,
the north facade of the
Upper Castle in a hand-
coloured photograph by
J. Seidel from 1909

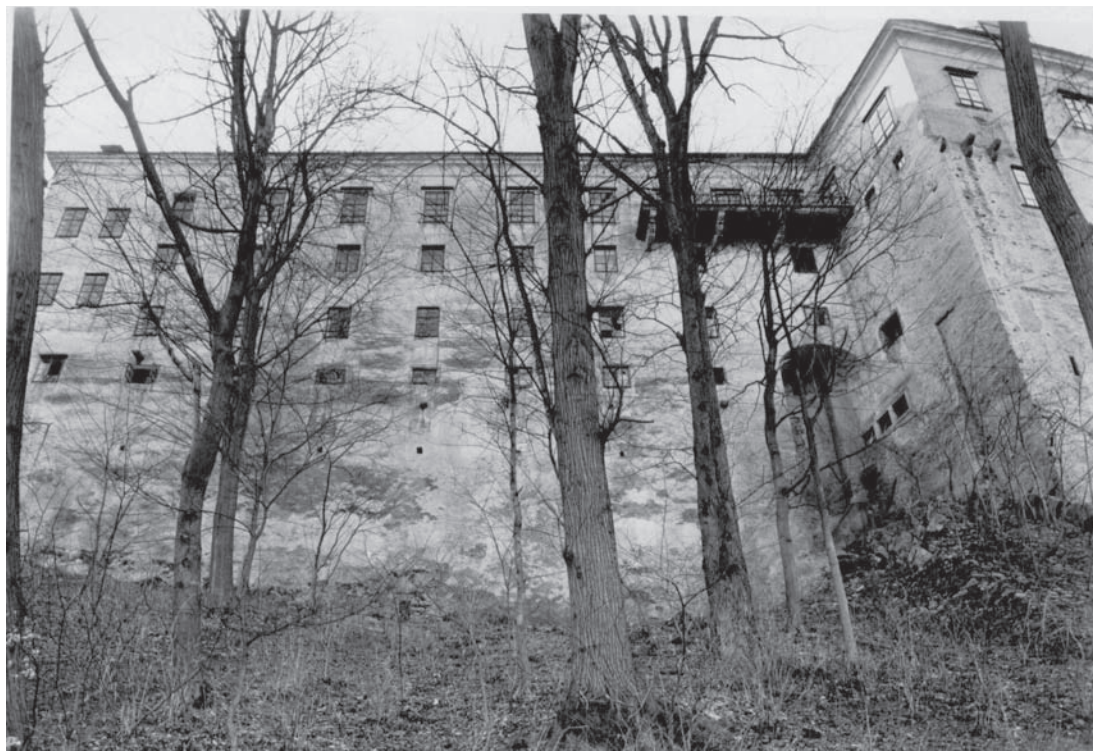
Náletovou vegetací zarostlá a zchátralá východní část severního průčelí Horního hradu v Českém Krumlově, stav v padesátých letech 20. století

High vegetation undergrowth with the decrepit eastern section of the north facade of the Upper Castle in Český Krumlov, conditions during the 1950s

Hustý porost a nedostupnost průčelí, samozřejmě, zastíraly také obraz skutečného technického stavu objektů. Po zmiňované kalamitě a odhalení pohledů ze severu se stav zchátralého průčelí rapidně zhoršoval. Bylo zřejmé, že oprava bude náročná odbornou složitostí, pracností, problematickou dostupností, velkým rozsahem činností a jejich různorodostí, finančními, organizačními i časovými nároky.

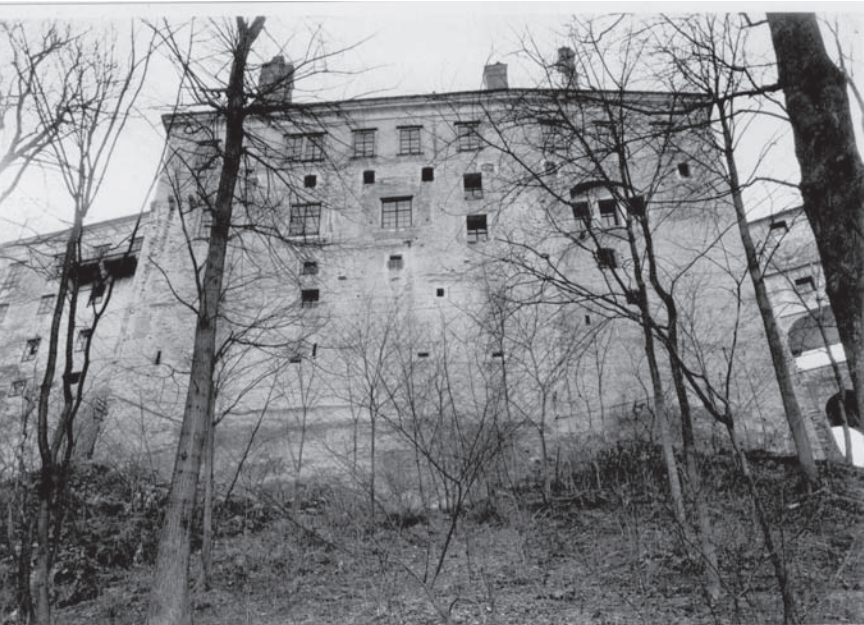
Západní část severního průčelí Horního hradu (Nový palác) v Českém Krumlově, stav v padesátých letech 20. století, před statickým zajištěním skalního podloží

The western section of the north facade of the Upper Castle (the New Palace) in Český Krumlov, conditions in the 1950s, before the structural reinforcement of the cliff foundations

³ Pokrytí velkých ploch fasády Nového paláce torkretovým nástřikem je jakýmsi „vedlejším produktem“ statického zajištění skalního podloží v sedmdesátých letech

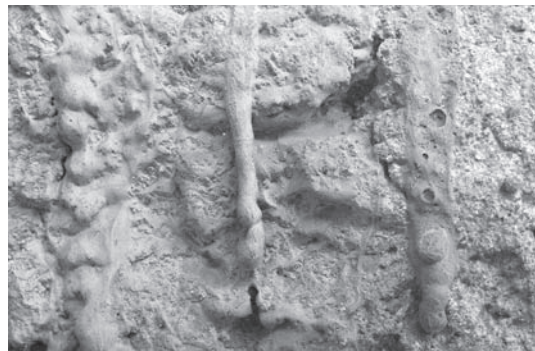
Severní průčelí zámku Český Krumlov. Detail středověké omítky, potřísněné výrony cementové směsi

The north facade of the palace in Český Krumlov. Detail of the medieval stucco, spattered with tendrils of the cement mixture

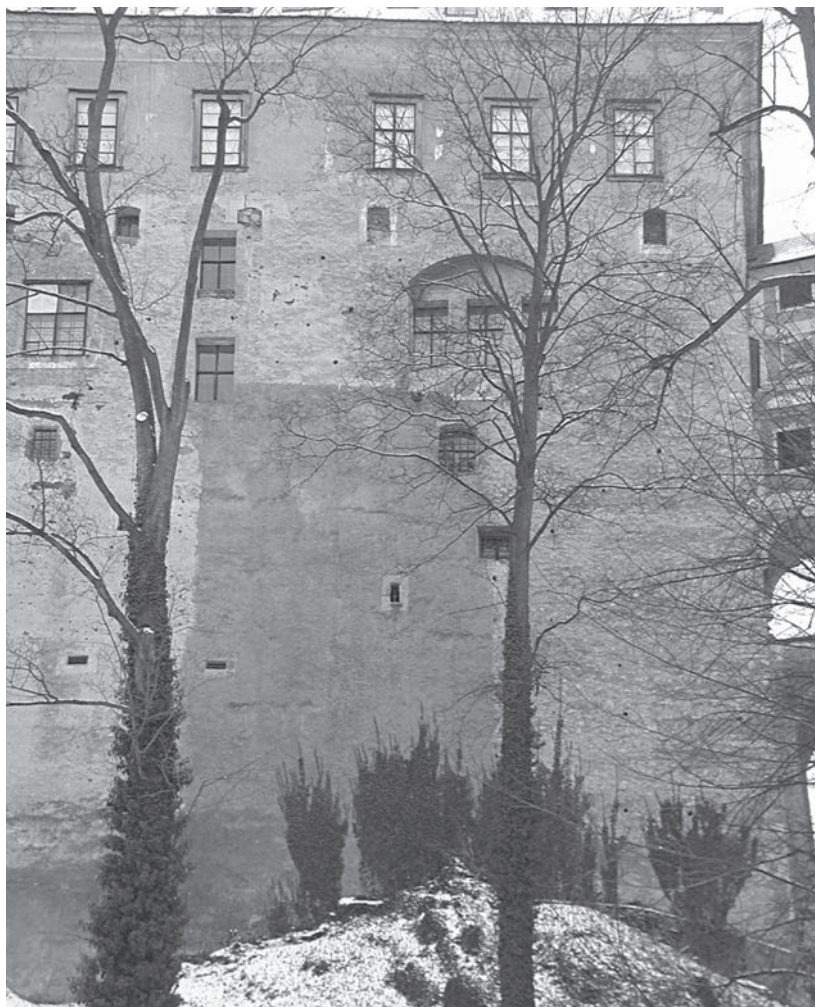
Výsek západní části severního průčelí Horního hradu (Nový palác) v Českém Krumlově před konzervací. Šedý pruh uprostřed snímku představuje jednu z rozsáhlých ploch cementu, který byl v sedmdesátých letech 20. století zcela zbytečně nastříkán na středověké omítky a který bylo nezbytné v plném rozsahu odstranit

Section of the western part of the north facade of the Upper Castle (New Palace) in Český Krumlov before conservation. The grey strip in the centre of the photograph indicates one of the extensive surfaces of cement that was sprayed over the medieval stucco during the 1970s without the slightest justification, and was necessary to remove completely

pokrývala v pruzích vzácné historické omítky místy až do výše parapetů nejvyššího patra. Průzkumem byla pod vrstvou cementové omítky potvrzena existence rozsáhlých ploch středověkých omítek i negativní důsledky této brutální úpravy na historické materiály za dobu téměř půl století. Zejména v nižších úrovních došlo v důsledku kumulace vody za cementovou vrstvou ke zvýšené vlhkosti omítek i zdiva, namáhání materiálů mrazem i k jejich nadměrnému zasolení. Výsledkem byl rozpad velmi kvalitních (pevných a soudržných omítek) i zdících malt, zároveň došlo místy k uvolnění zdiva. Cementový nástřik zastřel a poškodil nejen vzácné omítky, ale i řadu unikátních detailů (omítkových paspart, kamenických článků, dřevěných prvků). Po řadě ověřovacích zkoušek byly použity pro různé situace odlišné techniky odstraňování tvrdé krusty tak, aby byl vždy co nejméně poškozen originál (např. opatrné snímání cementové krusty z architektonických článků

restaurátorskými metodami, místy odstranění plošné krusty cementu ostrými zednickými kladivky, v některých místech i odzkoušeným bočním odlupováním ostrým dlátem mechanického kladiva tak, aby nedošlo k poškození podkladu).

20. století, něčím absolutně zbytečným, kdy po dokončení statického zajištění spodní části stavby byla „z dobré vůle stavební firmy“ dopotřebována zbylá injektáž směs nastříkáním na vzácné historické omítky tak, aby se navýšily finanční náklady na celou akci. Rozsah statického zajištění, při kterém byla kromě jiného zničena hradní studna, a jehož některé vedlejší negativní účinky byly eliminovány při konzervaci sklepních prostor v roce 1993, je popisován v SHP Jana Muka a Luboše Lancingera (viz pozn. 2), z něhož citujeme: „... při poruchách skalního podloží v souvislosti s komorovými odstřely v nedalekém lomu vznikly v dotyčném traktu trhliny a záhy proveden staticko-geologický průzkum. Zjištěno, že skalní podloží je vrstevnaté se sklonem šikmo k severu a vybudováním studny byly tyto vrstvy porušeny. V souvislosti s odfesy došlo k posunům vrstev s následnými trhlinami. Statické zajištění bylo provedeno vložním betonového bloku s malou dutinou uprostřed do horní části studny a do toho bloku byly zakotveny ocelové kotvy v půdorysu paprscitě se rozvíjející od studny. Na severní straně byly zakotveny do nových betonových bloků, které jsou viditelné dodnes...“

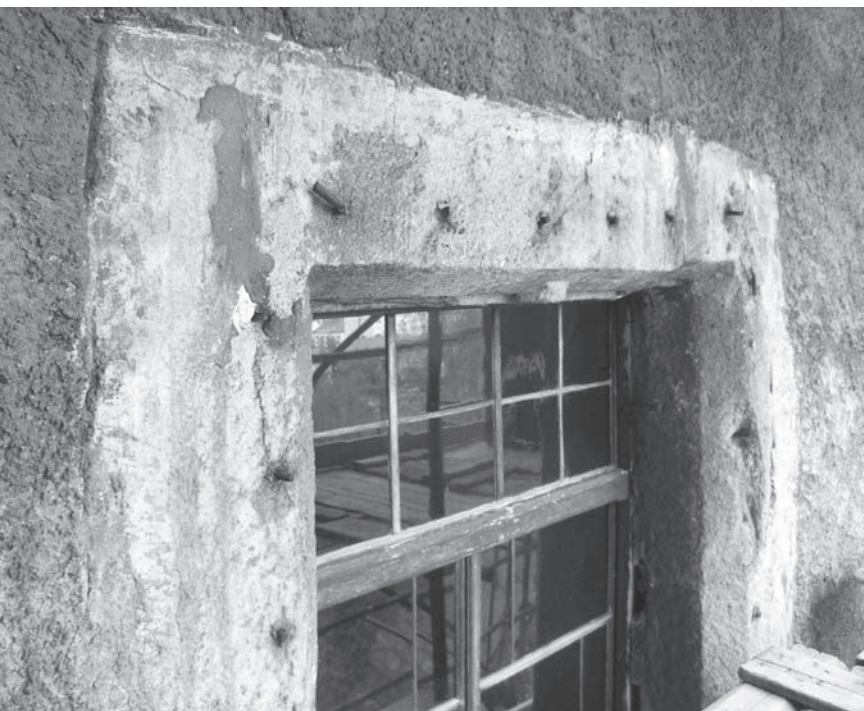
Severní průčelí zámku Český Krumlov. Detail pasparty pozdně gotického okna na počátku restaurování – v průběhu čištění od cementového nástřiku

The north facade of the palace in Český Krumlov. Detail of the framing of the late-Gothic windows at the start of restoration work – during the course of cleansing of the cement spray

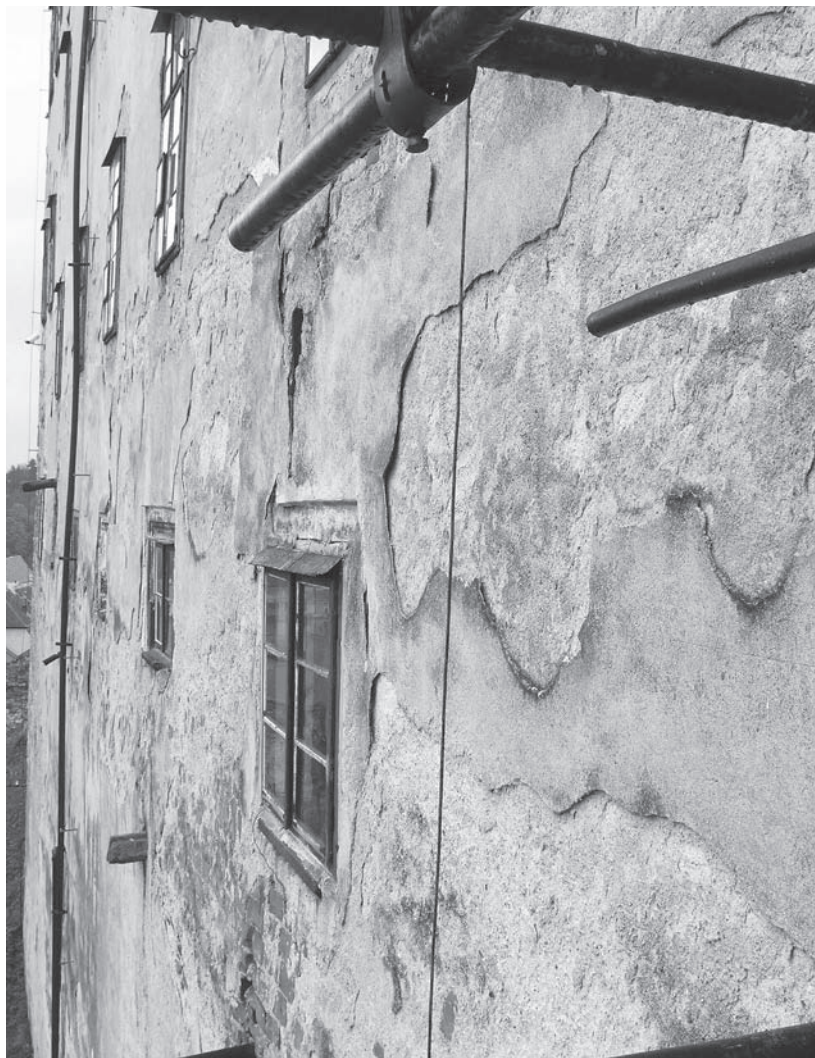
Severní průčelí zámku Český Krumlov. Stav před restaurováním. Detail průčelí renesančního křídla (při III. nádvoří) s rozsáhlejšími plochami degradované vrchní vrstvy omítky, původem z přestavby z poloviny 18. století

The north facade of the palace in Český Krumlov, condition before restoration. Detail of the facade of the Renaissance wing in the third courtyard, with large surfaces of a degraded upper level of stucco, originally from the rebuilding work in the mid-18th century

nejčastěji provádí. Na silně zchátralé kasárensky působící ploché fasádě, byly omítky poslední slohové úpravy značně poškozeny, ve větších plochách již došlo k odpadu, žluté rámování oken smyl z velké části deštěm, stejně tak jako větší část malby iluzivních oken v přízemí. Příčinou silněji zchátralého stavu barokních omítek v této části průčelí byla zřejmě jejich nedostatečná přilnavost ke starším omítkovým vrstvám, které nebyly napekované a vápenný nátěr povrchu podkladu, který plnil roli separační vrstvy. Další příčinou mohla být relativně nižší kvalita omítkového barokního materiálu a do určité míry i severní orientace fasády. Pod velkými plochami odpadných omítek se odhalily starší vrstvy, místy s čitelnou úpravou renesanční (zdvojené okenní pasparty se šedou a bílou) či pozdně gotickou v nejnižších úrovních

(bílé okenní orámování). Přesto byla záchraně vrchní vrstvy omítek z poloviny 18. století věnována velká pozornost jako v ostatních případech (záchranné zajištění, opakované ošetření vápennou vodou, injektáž a podtmelování odpojených ploch vápenným štukem) přičemž v místech destrukcí došlo k doplnění, k rekonstrukci omítek (ve složení, barevnosti a povrchové úpravě s vyhlazením dřevem, vše odpovídající původnímu zpracování materiálu). Povrch barokních omítek nebyl znovu opatřen finálním bílým vápenným nátěrem, ale byl respektován v dochovaném stavu (zpevněném a konzervovaném), neboť úplná rekonstrukce původní barevnosti s přebílením obrovské plochy by svojí výraznou svítivostí zcela vybočila ze stanoveného pojetí (popření ceny stáří) a svojí kontrastní novostí by zcela narušila harmonický vjem celku a důstojnost obrazu Horního hradu,

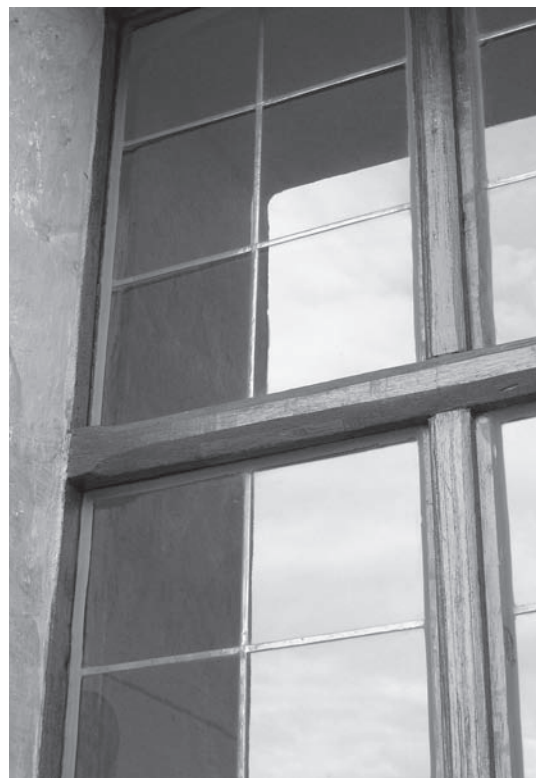
Severní průčelí zámku Český Krumlov. Detail původní vysprávky destrukce hrany renesančního kamenného ostění okna s použitím kamenné vložky a tmelu z přírodní pryskyřice, plněné drobným kamenivem

The north facade of the palace in Český Krumlov. Detail of the original repairs to the destruction of the edges of the Renaissance stone window-surrounds, using stone inserts and putty made from natural resin mixed with fine gravel

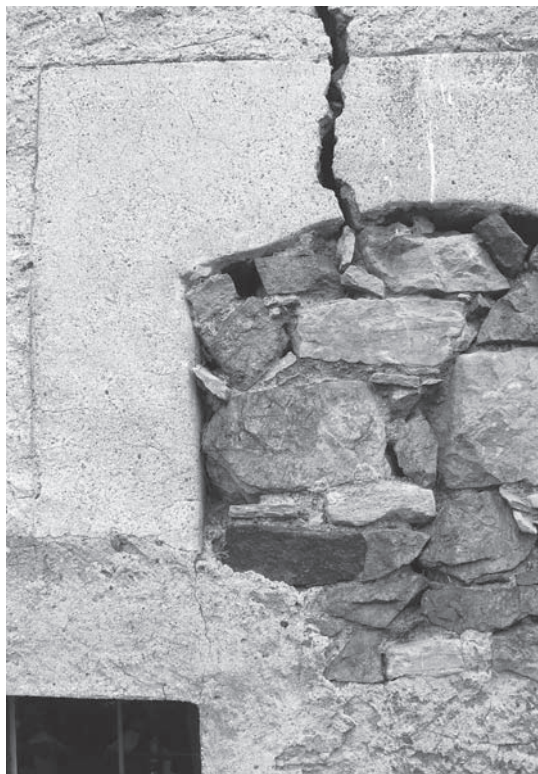
Severní průčelí zámku Český Krumlov. Restaurované barokní okno na fasádě Nového paláce

The north facade of the palace in Český Krumlov. One of the restored Baroque windows in the facade of the New Palace

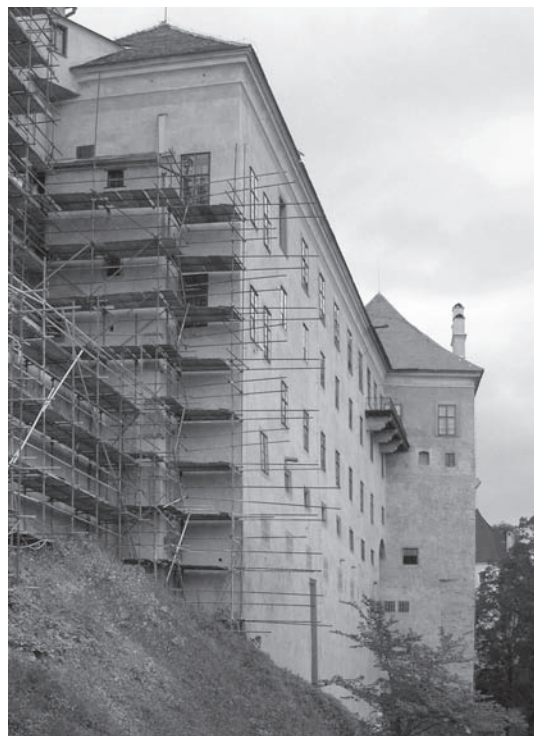
Severní průčelí zámku Český Krumlov. Pohled na průčelí renesančního křídla (při III. nádvoří) a na krátké východní průčelí Nového paláce po restaurátorské obnově

The north facade of the palace in Český Krumlov. View of the exterior of the Renaissance wing in the third courtyard and the short eastern facade of the New Palace after restoration work

aktérů a jejich shodu o podobě optimálního výsledku. Zafixovaná a v jemné podobě obnovená podoba průčelí z poloviny 18. století vytváří maximálně věrohodný (jak také jinak, když podstatu tvoří originální materie), měkce zakomponovaný a ucelený střed rozsáhlé kompozice, vymezené archaickými hmotami Starého paláce na východní straně a Nového paláce na západní straně.
